RAPPORT FINAL DU SERVICE D'AUDIT INTERNE SUR L'ENQUÊTE DE LA GESTION DE L'AMIANTE AU CAMPUS MACDONALD

MR23-03

Le 14 septembre 2023

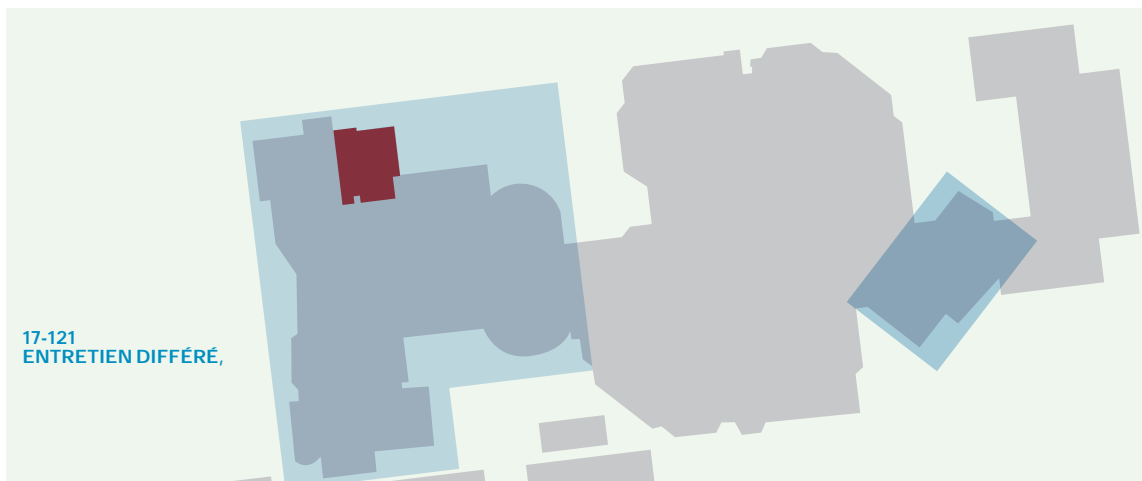
Voici un plan de ce complexe, qui met en évidence les périmètres des projets 17-121 (Travaux de maintien d'actifs différés dans le Pavillon Raymond) et 17-105 (CFI Geitmann).
